## Styring av tråldører og observasjoner av nytt trålkonsept på CRISP-tokt med FF "Trygve Braarud" 23.-28. april 2012

John Willy Valdemarsen

HAVFORSKNINGSINSTITUTTET  
INSTITUTE OF MARINE RESEARCH

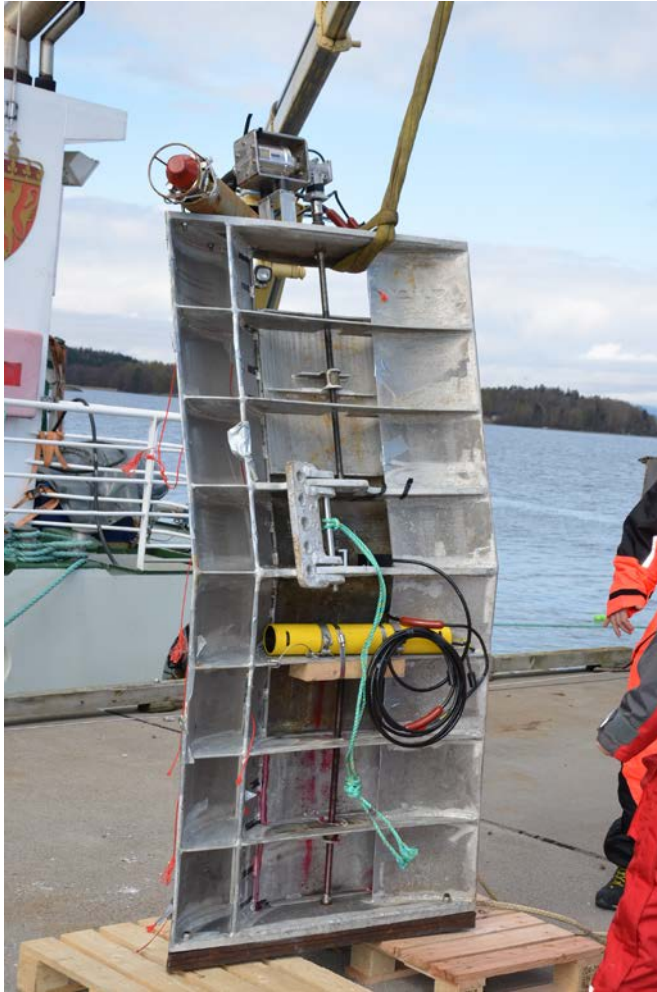
**Figur 1.** Styrbord tråldør med motor og kommunikasjonsenhet (cNODE) montert på toppen og med batteripakke (gul) midt i tråldøra.

I forsøkene benyttet vi to stk 2 m<sup>2</sup> aluminiumsdører med luker, som testet om bord i "Fangst" i 2011. Styrbord tråldør var utstyrt med en motor, batteripakke og cNODE som vist på bilde i figur 1. Til motoren var det koblet et gear med 1:2 utveksling.

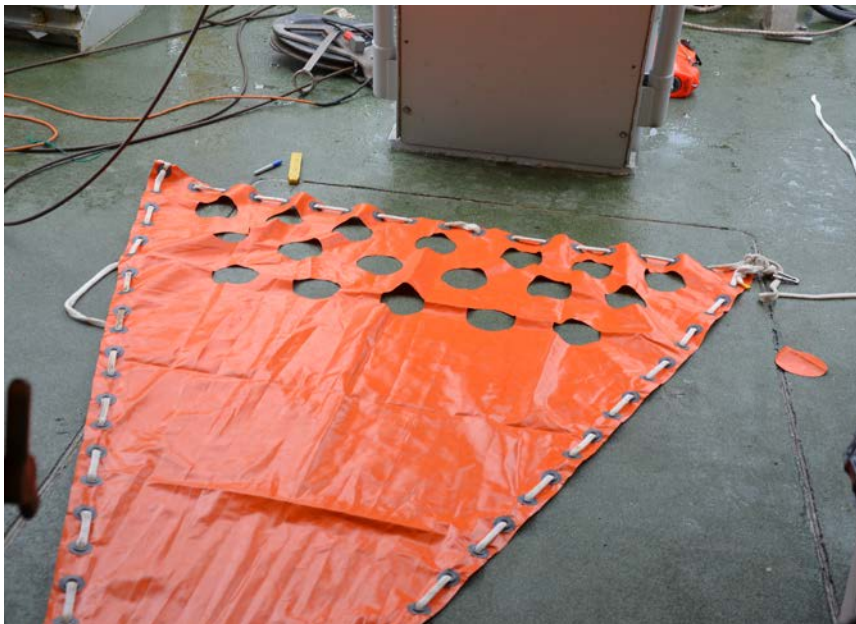
**Figur 4.** Løftekite på  $1,5 \text{ m}^2$  med 18 hull med 12 cm diameter.

I forsøkene brukte vi CRISP-trålen omarbeidet med trekantet overpanel og underpanel som vist i figur 2. Tauriggingen foran nettbelgen er illustrert i figur 3. En trekantet gjennomhullet presenning (kite) som vist i figur 4 med framtrekk i "navlestrengen" ble testet for løfteegenskaper.

Observasjoner med Fokus ble også brukt til å dokumentere geometri og maskeform til den omarbeidede seksjonen av mursteinsmasker, samt effekten av kiten som vist på figur 4.

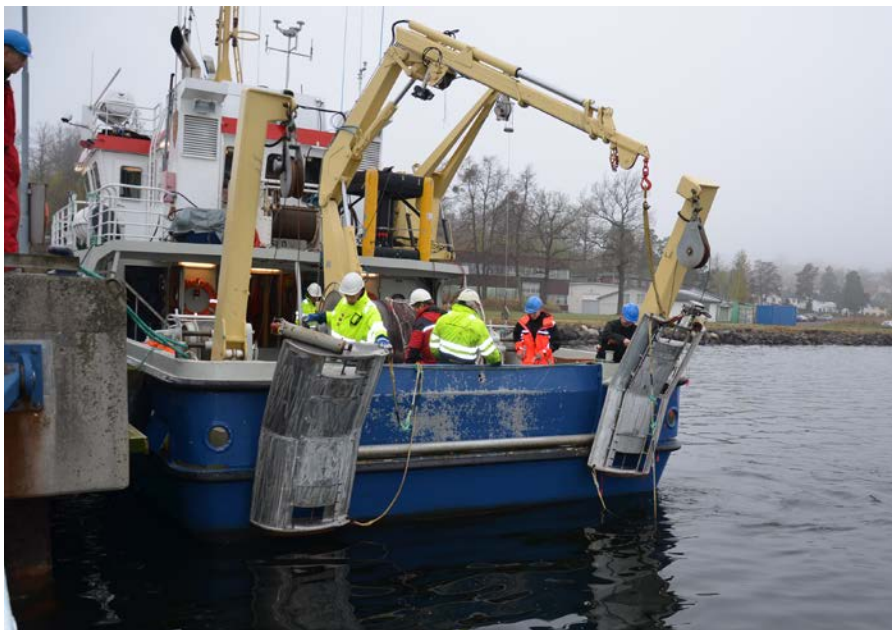
**Figur 5.** Tråldører med luker klar for testing om bord i "Trygve Braarud". Styrbord tråldør var utstyrt med motor for å regulere åpning av øverste luke under tauing.

Rigget til tråldørene for testing i sjø av kommunikasjon og åpning/lukking av øverste luke i styrbord tråldør. Alle lukene ble åpnet 50 % i starten av forsøkene (figur 5). I det første tråltrekket var tauepunktet ulikt i de to tråldørene. Tauepunktet i babord tråldør uten motor var i midterste hull. Tauepunktet i styrbord tråldør med motor var i et hull høyere, dvs. i andre hull ovenfra. Det første forsøket viste at begge tråldørene lå innover med dette arrangementet og styrbord tråldør mer enn babord. I resten av forsøkene var derfor begge tråldørene rigget med feste i fjerde hull ovenfra. Haneføttene bak tråldøren var alle festet i bakre festehull.

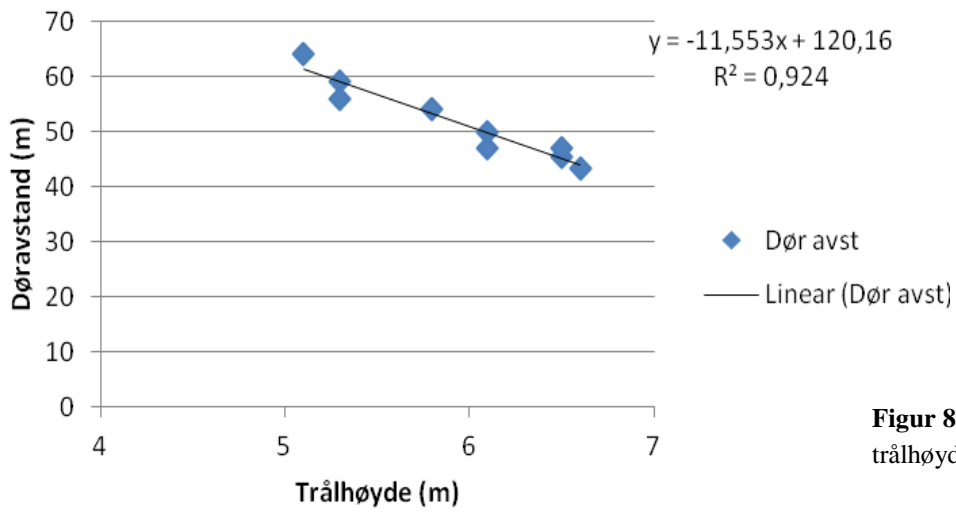
**Figur 8.** Sammenheng mellom trålhøyde og dørspredning.

Nettdelen til trålen laget av mursteinsmasker var godt utspent sideveis slik at alle maskene hadde tilnærmet rektangulær form tilsvarende som for den opprinnelige trålkonstruksjonen testet om bord i "Fangst" i 2011. De trekantformede over- og underpanelene gjorde at trållåpningen ble noe større. Sammenføyingene med tau framme på panelet sto også tilfredsstillende (bilde i figur 7). Samsvar mellom høyde og tråldøravstand er vist i figur 8. Målinger av høyde og bredde til trålbjelgen i hver av overgangene utført med sonaren på Fokus er vist i figur 9. Med 6 m høyde var trålbredden ca. 11,5 m som illustrert på sonarbilde i figur 10.

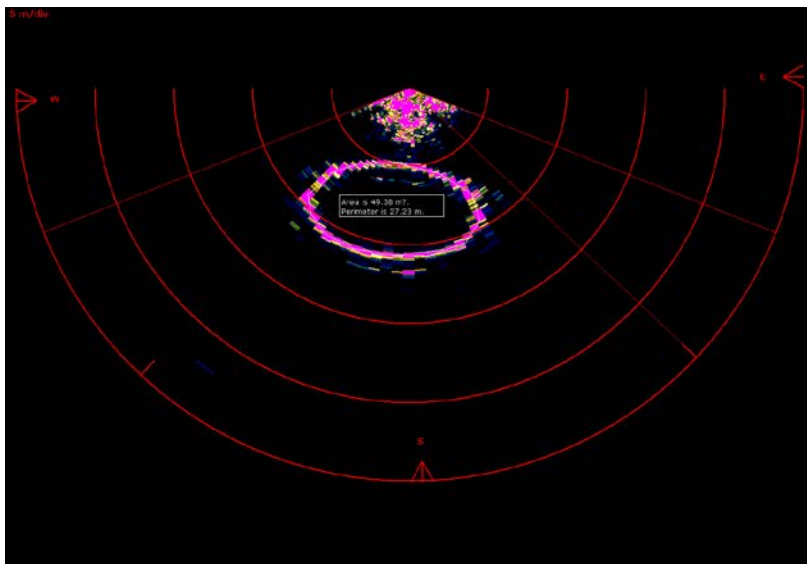
**Figur 10.** Sonarbilde av trållåpningen rigget med kuleoppdrift, uten løftekite.

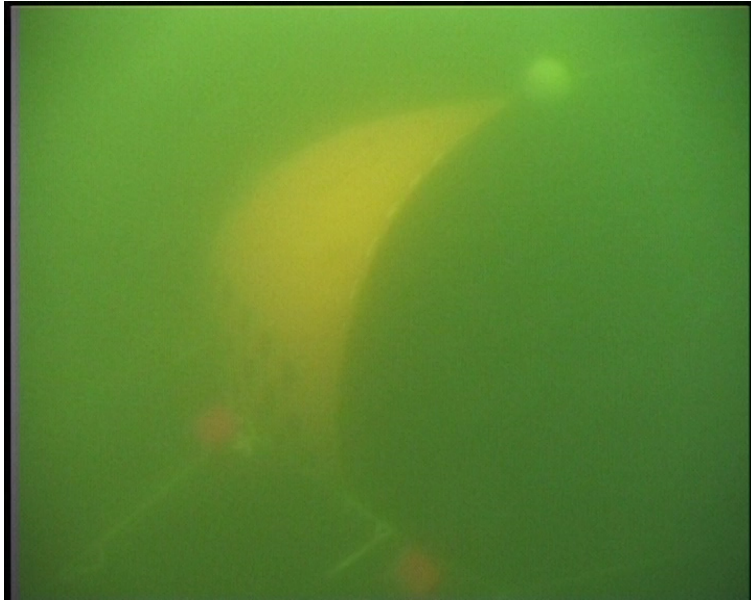
**Figur 12.** Kiten med 18 hull og god løfteeffekt.

Forsøkene med trekantkite og framtrekk i tau til en sondevinsj dokumenterte stor løfteeffekt av denne. Effekten av hele presenningsflaten var at trållåpningen ble økt til ca. 9 m samtidig som trålen kom mot overflaten når det var tilstrekkelig med strekk i tauet (figurene 11 og 12). Når strekket ble redusert, klappet trålen sammen vertikalt (figur 13). Effekten av dette var at tauefarten økte med mer enn 0,5 knop når trålen klappet sammen. Dette kan mye forklares av at åpningsarealet ble redusert fra ca. 60 m<sup>2</sup> til ca halvparten (30 m<sup>2</sup>) når kitene hadde henholdsvis løfte- og depressoreffekt.

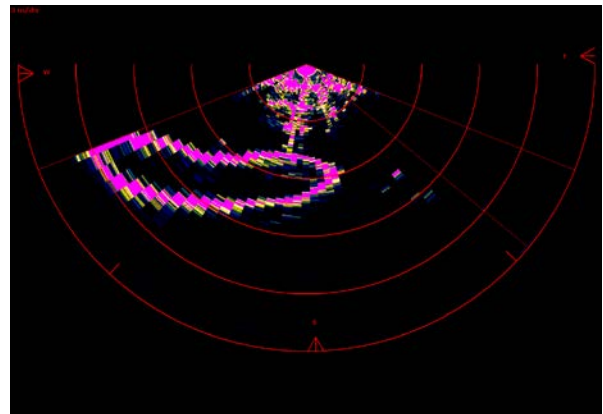
**Figur 13.** Kite uten framtrekk virker som depressor (venstre) illustrert ved sonarbilde (høyre).
